## SEGUIMIENTO AL SISTEMA DE SALUD Y SEGURIDAD EN EL TRABAJO 2023.

Realizar seguimiento y evaluación al cumplimiento de los estándares mínimos del Sistema de Gestión de Seguridad y Salud en el Trabajo (SG-SST) en la Agencia Nacional de Tierras ANT, de acuerdo con los requisitos establecidos en el Decreto No. 1072 de 2015 y la Resolución 0312 de 2023.

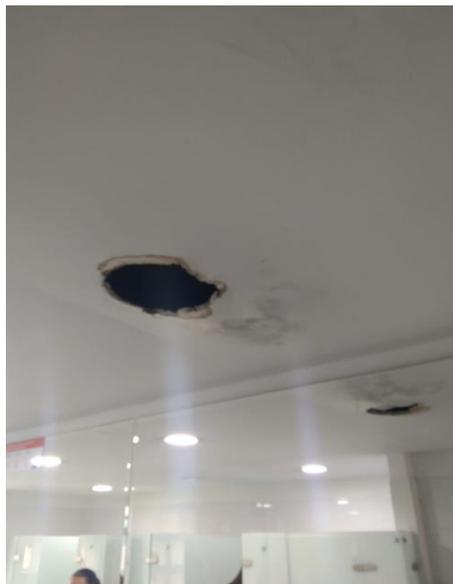
*Techo baño tercer piso- damas-*

“Con relación al registro fotográfico del baño de damas del tercer piso, cabe informar que, es una fuga de agua que se detectó del cuarto piso área correspondiente de la ADR por lo que no se ha logrado identificar de donde es realmente la

fuga, por tal motivo no ha sido posible realizar el mantenimiento del techo de los baños de las damas. Es importante precisar que ese espacio (4TO piso fuga) corresponde a la ADR y no a la ANT. "

A esta observación la oficina de control interno sugiere buscar soluciones a esta dificultad, debido a que funcionarias y contratistas pertenecientes a la ANT utilizan el baño, el cual representa peligro para las usuarias.

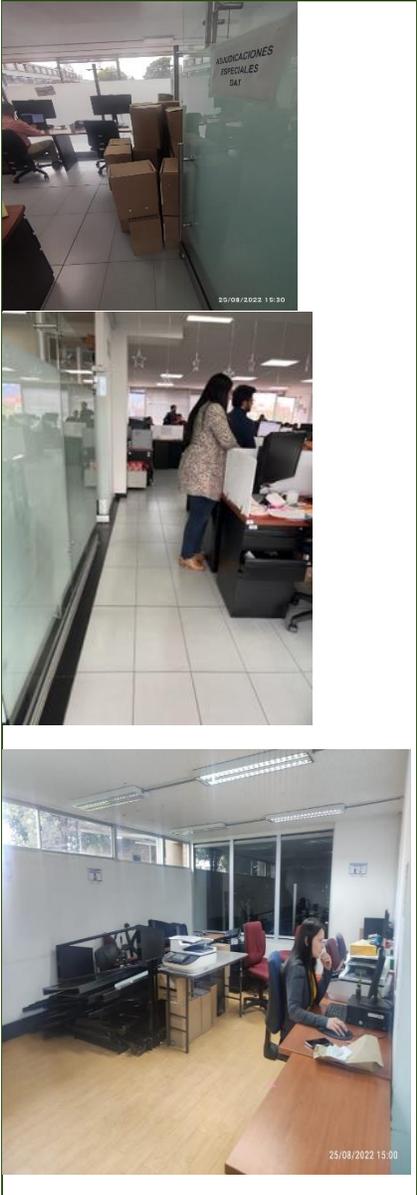
| ÁREAS CRÍTICAS | TAREAS, EQUIPOS O ELEMENTOS GENERADORES DE UNA POSIBLE EMERGENCIA EN EL AREA | ASPECTOS DE SEGURIDAD A TENER ENCUESTA PARA PREVENIR UNA EMERGENCIA. |
|--|--|--|
| | <p>En algunas áreas de trabajo no se cumplen estándares de orden y aseo, por elementos almacenados por más de un año y cajas en la mayoría de las áreas que obstaculizan las rutas de entrada y salida</p> | <p>Ubicar en espacios que permitan almacenar cajas y elementos que no son del área de trabajo en la aplicación de protocolos basados en orden y aseo evitar accidentes</p> |

1. **Se hizo la acción correctiva**
2. **la camilla reportada como evidencia fotográfica no es de la ANT, nuestras camillas están ubicadas al lado del ascensor en cada uno de los pisos, por lo cual los registros fotográficos corresponden a la ADR y no a la ANT**
3. **Ya se retiró el extintor del área**
4. **Es importante indicar que a través del acta número 8 del COPASST, uno de los compromisos adquiridos en dicha sesión fue que la SAF adelantara los mantenimientos preventivos y correctivos en relación con la infraestructura y demás temas locativos, se adjunta acta 8**

Manifiesta la subdirección de Talento Humano en numeral 1. "En algunas áreas de trabajo no se cumplen estándares de orden y aseo, por elementos almacenados por más de un año y cajas en la mayoría de las áreas que obstaculizan las rutas de entrada y salida" – En este aspecto realizaron la acción correctiva.

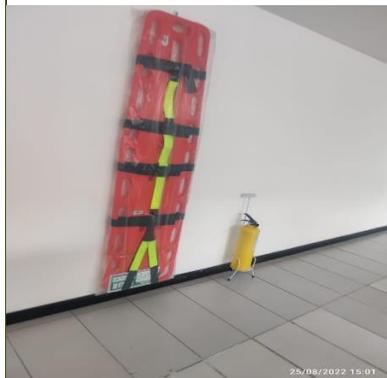
| | <p>Se evidencia que la mayoría de las camillas no se encuentran ancladas a soporte ni con todos los elementos estandarizados, como alineador cervical, inmovilizadores de miembros superiores e inferiores</p> | <p>Efectuar inspección de equipos de emergencia con el fin de validar las mejoras en cada uno de los y estandarizar los recursos que se necesitan.</p> |

En cuanto al registro fotográfico de las camillas, la OCI se mantiene en su informe debido a que las mismas fotografías fueron suministradas en el Informe PLAN DE PREVENCIÓN, PREPARACION Y RESPUESTA ANTE EMERGENCIAS. AGENCIA NACIONAL DE TIERRAS ANT- SEDE CAN - numeral 5.9.3- Áreas críticas, el cual se encuentra en la Carpeta 34 allegada a Oficina de Control Interno por parte de la Subdirección de Talento Humano.

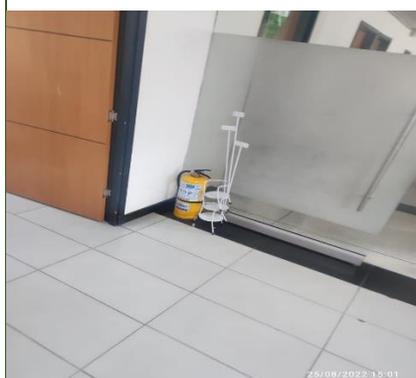
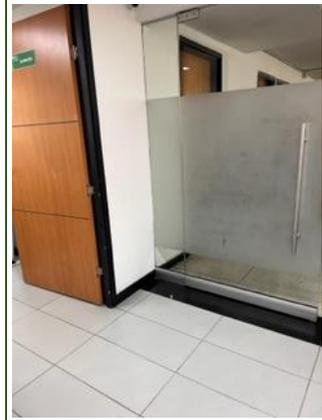
| | <p>En la mayoría de los pisos se puede evidenciar los equipos portátiles contra incendios (Extintores), sin base de pedestal sino a piso y sin señalización como lo establece la normatividad legal vigente</p> | <p>Efectuar inspecciones de los equipos con el fin de identificar las necesidades y establecer medidas de ubicación, señalización y función</p> |

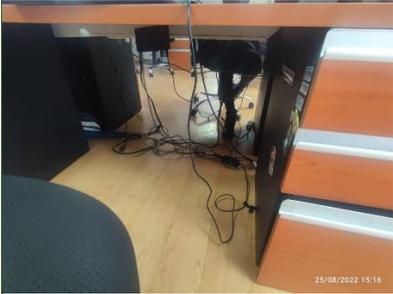
| | <p>Las conexiones eléctricas compartidas no se encuentran canalizadas o con encauchado que permita la seguridad eléctrica de acuerdo con normatividad legal vigente de RETIE</p> | <p>En las inspecciones de COPASST es necesario identificar esta necesidad y crear plan de acción con el fin de mejorar las condiciones de seguridad y alimentar la matriz de IPVR</p> |

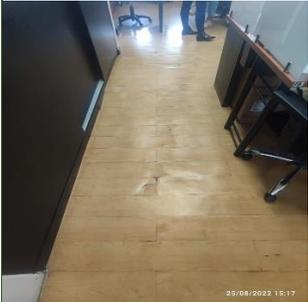
| | <p>En la dirección de asuntos Étnicos el piso de encuentra con desnivel y deterioro lo cual puede ocasionar caídas al mismo nivel o lesiones.</p> | <p>En las inspecciones de COPASST es necesario identificar esta necesidad y crear plan de acción con el fin de mejorar las condiciones de seguridad y alimentar la matriz de IPVR</p> |

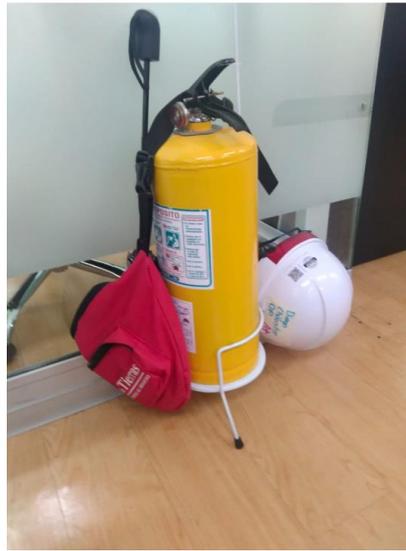
Dentro del seguimiento realizado por la Oficina de Control interno en varias dependencias de la entidad se pudo establecer que en algunas dependencias como por ejemplo Oficina de Planeación en el segundo piso tienen un botiquín.

*Foto tomada en la Oficina de Planeación por OCI*

Con respecto a la situación de la fotografía “Foto tomada en la Oficina de Planeación por OCI”, la oficina de Control Interno Sugiere establecer lineamientos y socializarlo con las áreas para evitar se vuelva a presentar dicha situación. Es importante resaltar que la Subdirección de Talento Humano corrigió dicha situación a la salida del informe preliminar.
